RAPPORT D'EXPERTISE

Réf. : AR32-201707

Nature : Maison de rapport

Rue : Rue Linné

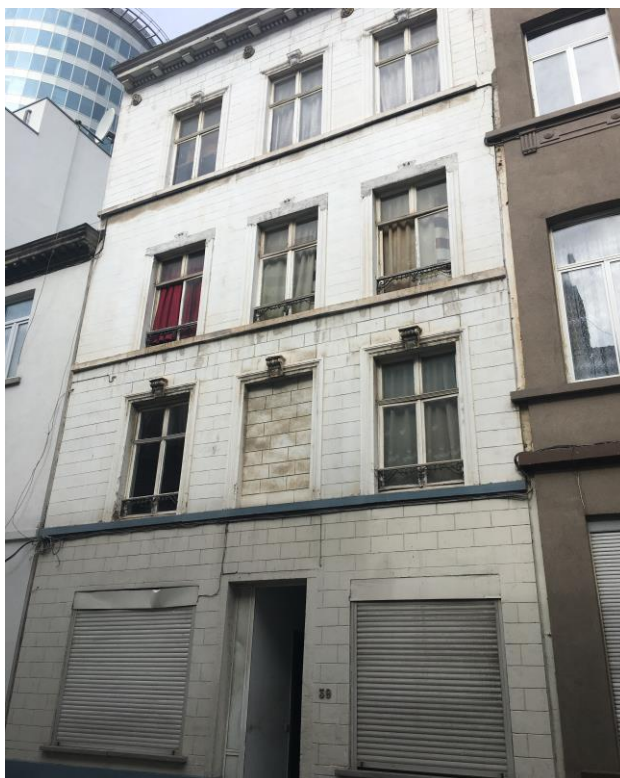
Façade - photos :

Des fissures sont présentes au niveau de la façade avant et arrière

Rénovation complète, rafraîchissement des décors, modernisation des équipements et des techniques, mise aux normes électriques, isolation
